BULETINUL
COMISIEI
MONUMENTELOR ISTORICE

BULETINUL COMISIEI NAȚIONALE A MONUMENTELOR, ANSAMBLURILOR ȘI SITURILOR ISTORICE

Nr. 1-4/1994

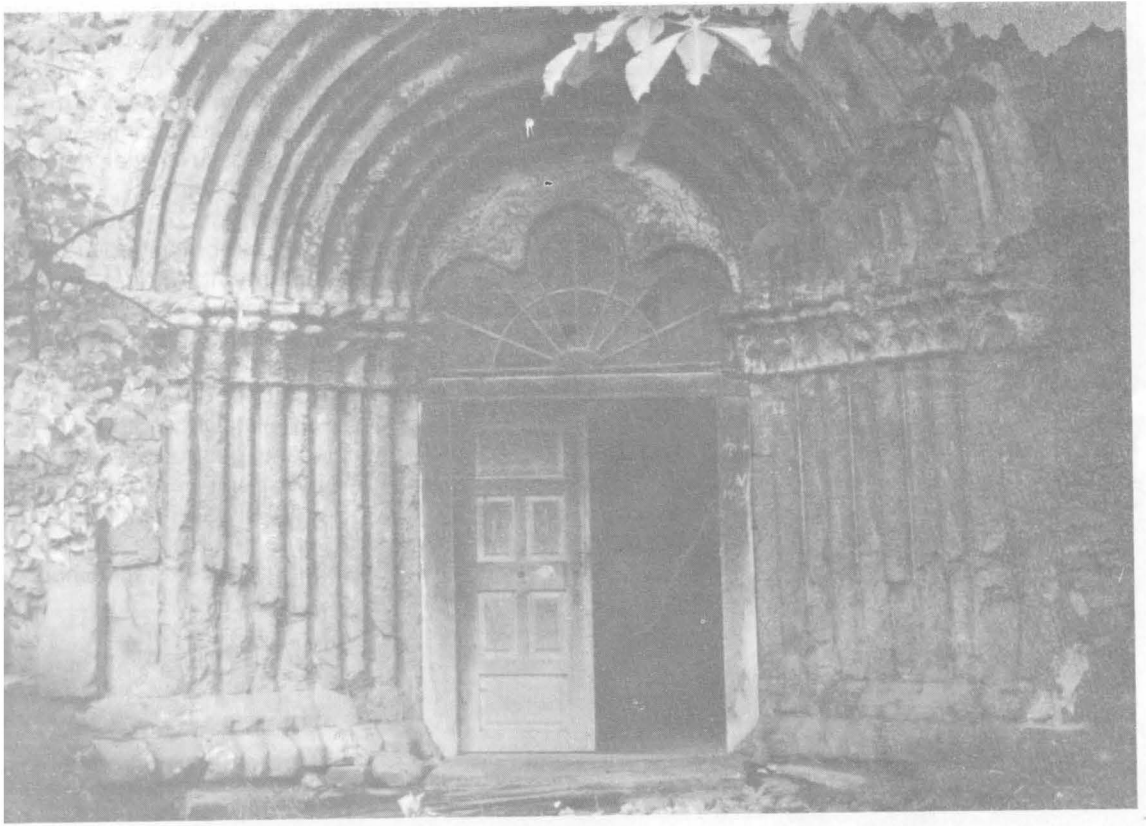
1. Portalul bisericii Drăușeni, sec. XIII

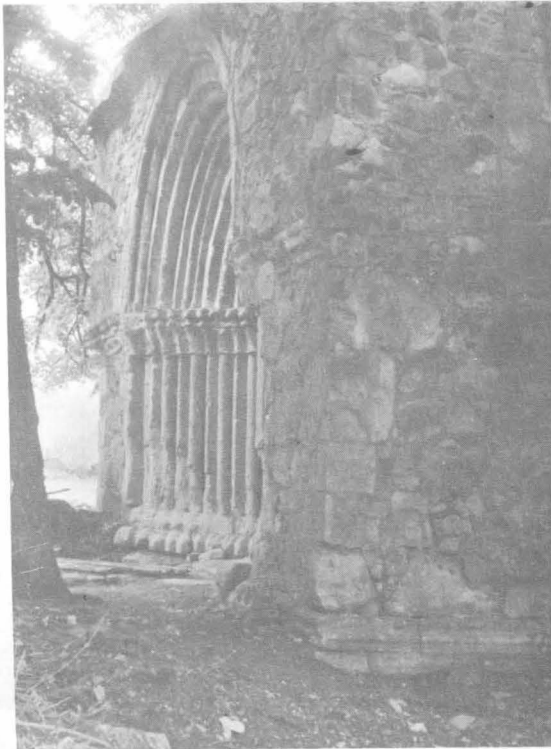
2. Idem, vedere laterală

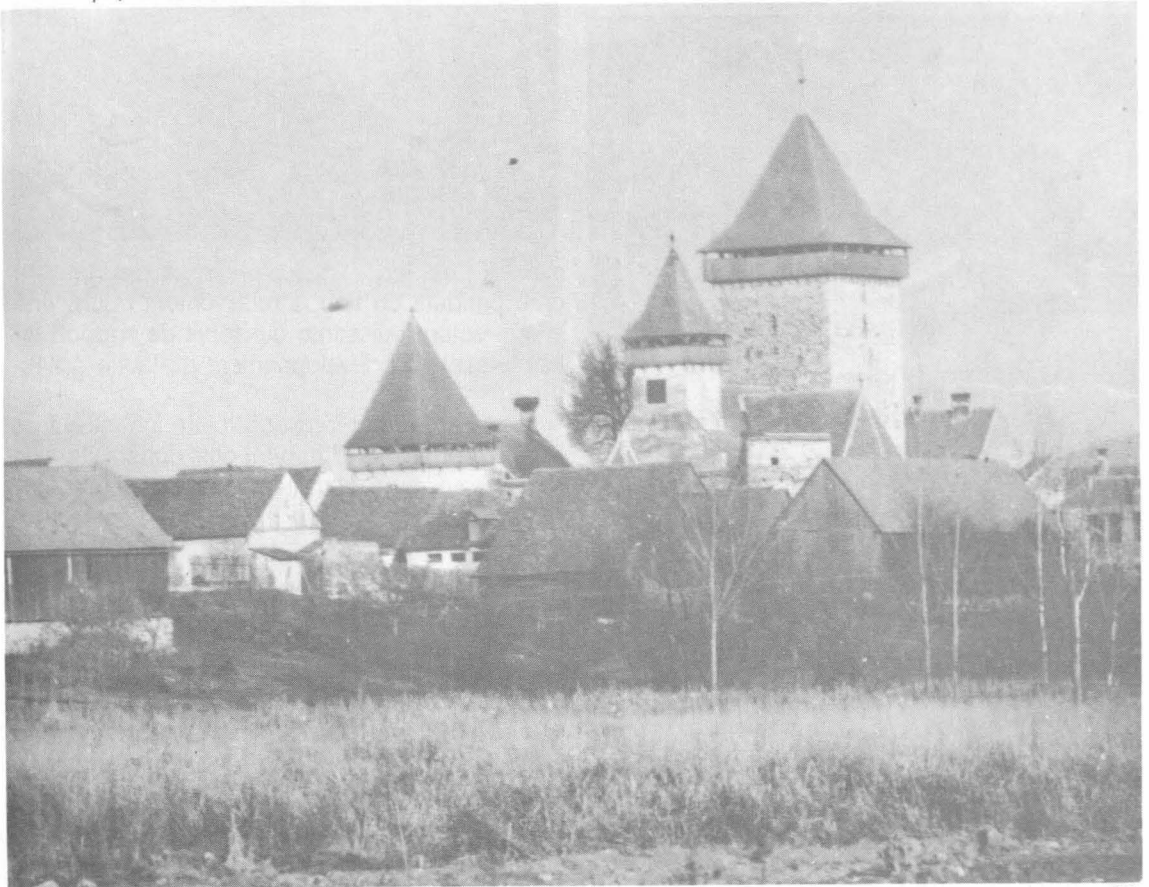
1. Cetatea cu Biserica evanghelică fortificată, sec. XIII, sat Homorod, jud. Braşov.

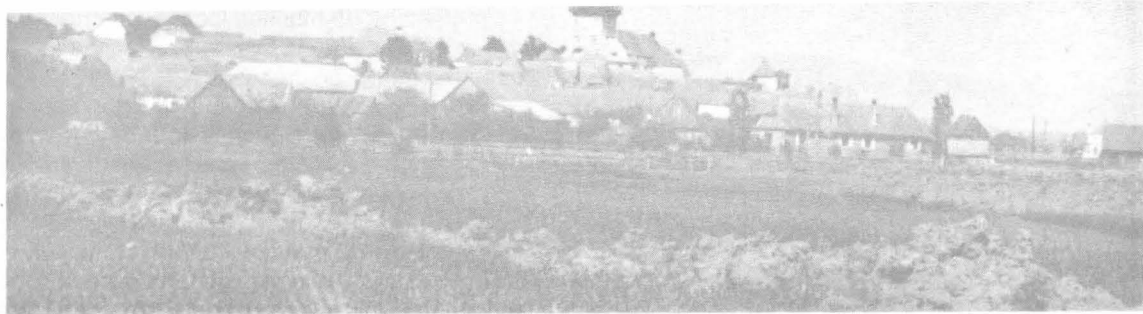
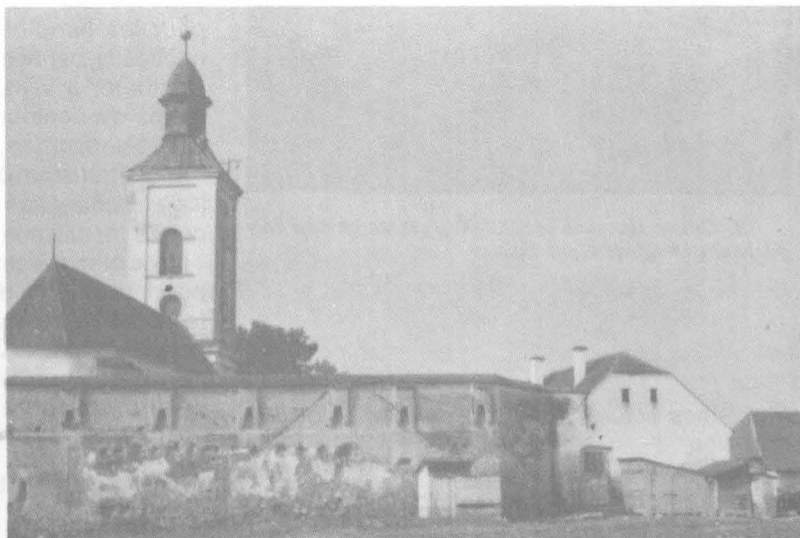
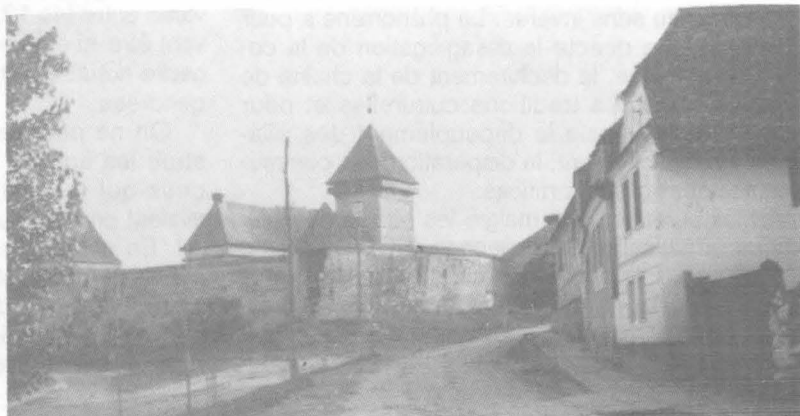
10-12. Cetatea săsească
cu Biserica Evanghelică fortifica-
tă sec. XIII, sat Drăușeni (Draas)
com. Cața jud. Brașov.

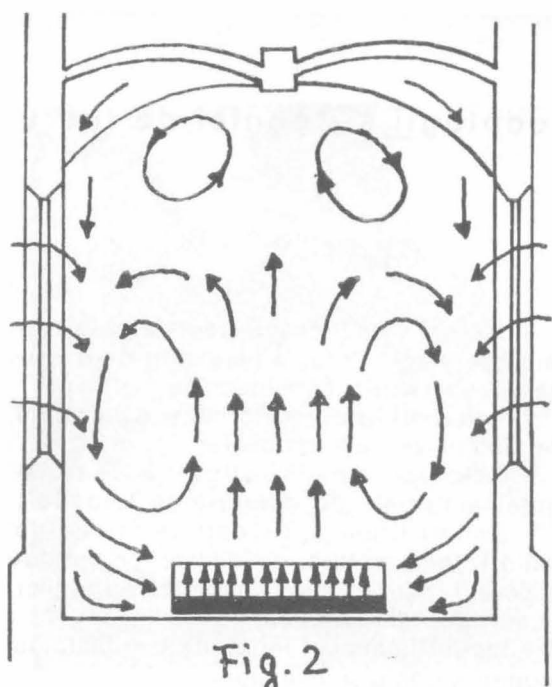
Fig. 2

Linii de curent pentru încălzirea prin pardoseală sau încălzirea locală a băncilor

neetanșeitățile ferestrelor coboară spre pardoseală, o parte întâlnește corpurile statice de încălzire iar o parte persoanele aflate în biserică. Prin urmare, aerul se încălzește (de la radiatoare și oameni) și urcă spre cupola bisericii unde formează un strat de aer cald. Curenții ascensionali formați creează o zonă rece în partea interioară a încăperii (răcire puternică în zona picioarelor). Datorită stratului de aer cald format în zona cupolei, în anumite condiții există pericol de formare a condensului, și deci de degradare a picturii. Încălzirea cu corpuri statice este recomandabilă în condițiile prezentate mai sus, pentru biserici și capele cu volum de maxim 1000 mc și înălțime până la 4 m (fig. 2).

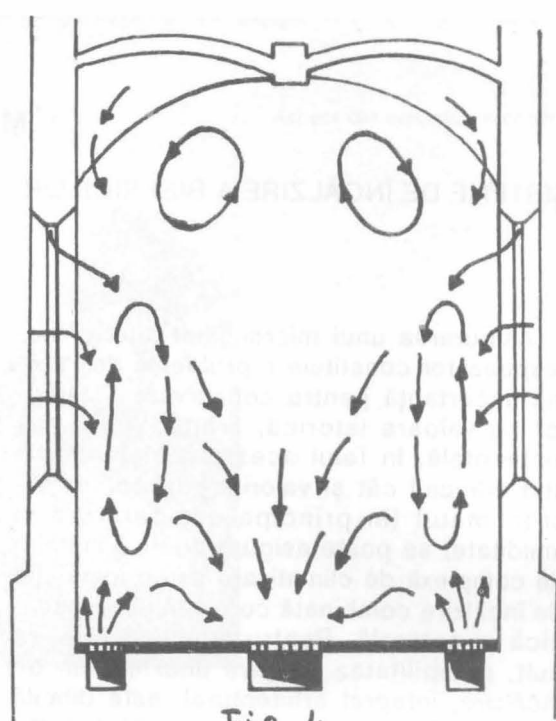
Fig. 4

Linii de curent pentru încălzirea cu aer cald

O parte din aerul rece infiltrat ajunge în zona pardoselii, se amestecă cu aerul cald introdus și se ridică creând curenți de aer și un strat de aer cald în zona bolților. Se recomandă ca fantele de pătrundere a aerului cald să fie poziționate de-a lungul pereților exteriori (fig. 5). Alegerea și gruparea corectă a corpurilor de încălzire de adaos duce la apariția unei zone calde atât la nivelul picioarelor, cât și la nivelul corpului omenesc. Viteza curenților de aer este mult redusă, dar acumularea de aer cald în zona cupolei este prezentă și în acest caz. Sistemul încălzirii cu aer cald prezintă o serie de avantaje: se poate folosi pentru biserici de orice dimensiuni, poate fi prevăzut cu dispozitive de filtrare a aerului, adaos de aer proaspăt și eventual umidificarea aerului.

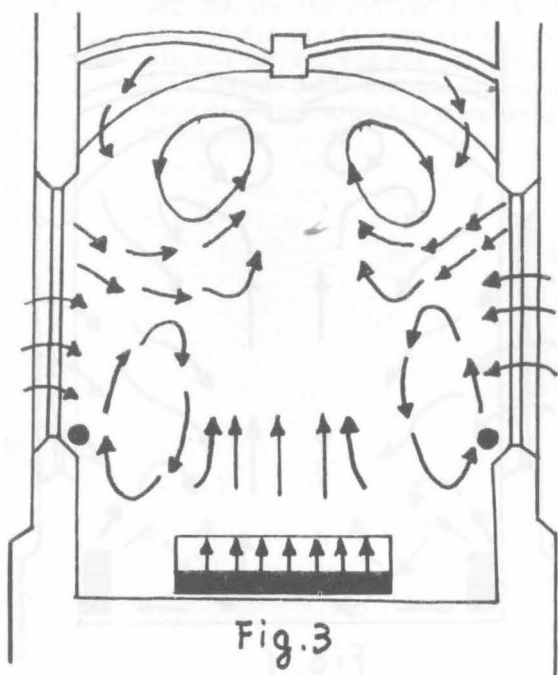
Fig. 3

Linii de curent pentru încălzirea prin pardoseală sau încălzirea locală a băncilor, cu corpuri de adaos

Aerul rece pătruns prin neetanșeitățile ferestrelor coboară spre pardoseală, se încălzește și urcă spre cupola bisericii creând un strat de aer cald. În zona inferioară a încăperii este cald, dar curenții de aer nu pot fi evitați (fig. 3).

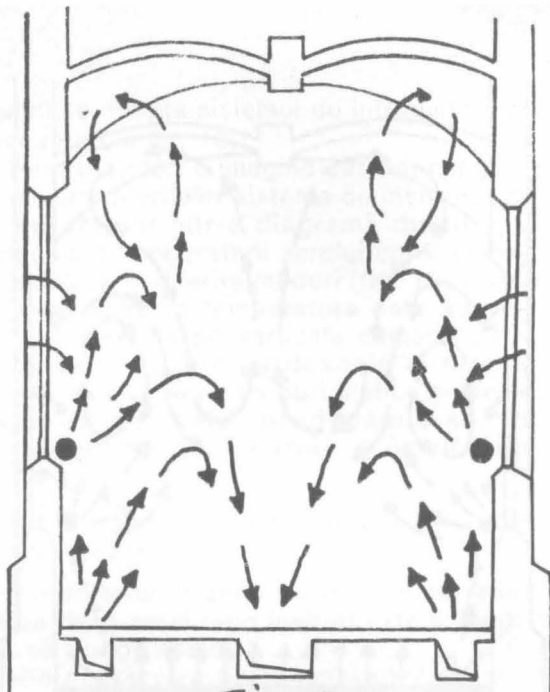
Fig. 5

Liniile de curent pentru încălzirea cu aer cald cu corpuri de adaos

Prin utilizarea corpurilor de încălzire de adaos, aerul rece infiltrat nu mai ajunge în zona pardoselii deoarece se încălzește de la corpurile de adaos și urcă. Sistemul de încălzire prin pardoseală se folosește în mod obișnuit pentru biserici cu pierderi de căldură mici (fig. 8) Această variantă de încălzire prin pardoseală folosește ca agent termic aerul cald care circulă prin canale practicate în pardoseală în circuit închis. Aerul rece infiltrat ajunge în zona pardose-

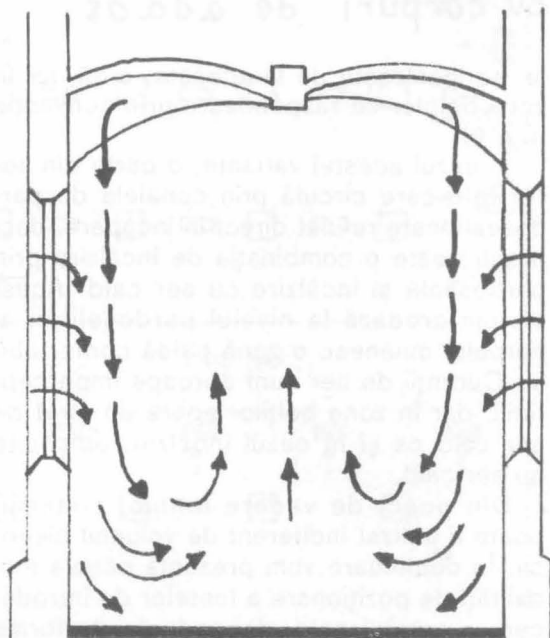
Fig. 6

Liniile de curent pentru încălzirea prin pardoseală

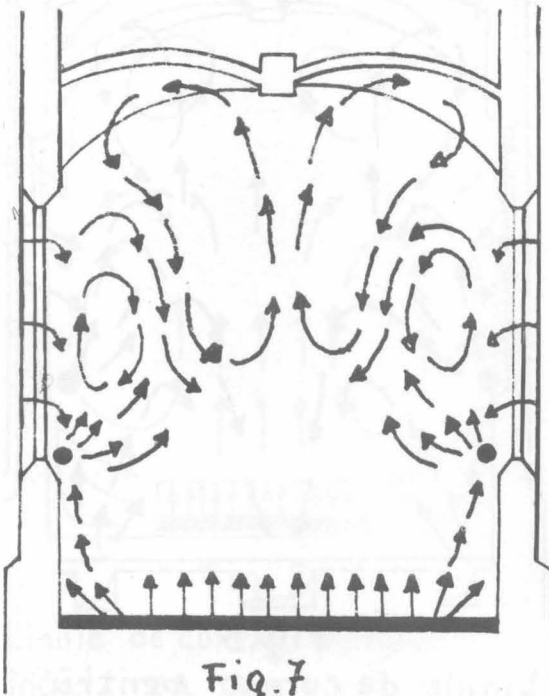
Fig.7

Liniile de curent pentru încălzirea prin pardoseală cu corpuri de adaos

Dezavantajele importante constau în găsirea unor spații pentru utilaje (schimbător de căldură, ventilator etc.) și canale de aer (fig. 6). Aerul rece care ajunge în zona pardoselii, se încălzește și urcă. Curenții de aer creați sunt perceptibili, însă aerul care urcă nu se acumulează în zona bolților ci se răspândește prin convecție. Din considerente fiziologice, la încălzirea prin pardoseală, temperatura podelei este limitată la 28°C, ascensiunea aerului fiind foarte lentă (fig. 7).

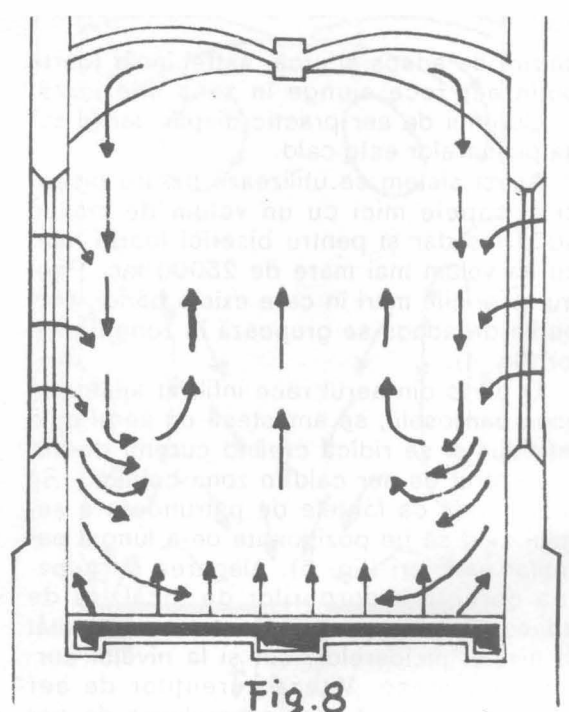
Fig.8

Liniile de curent pentru încălzirea prin pardoseală cu aer cald în circuit închis

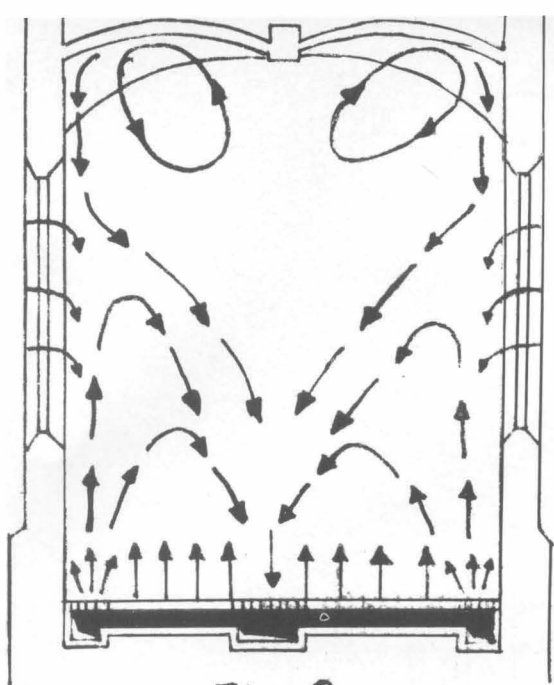
Fig. 9

Linii de curent pentru încălzirea prin pardoseală cu aer cald în circuit deschis

lii, se încălzește de la aceasta, urcă, iar în zona bolților se răspândește prin convecție (fig. 9).

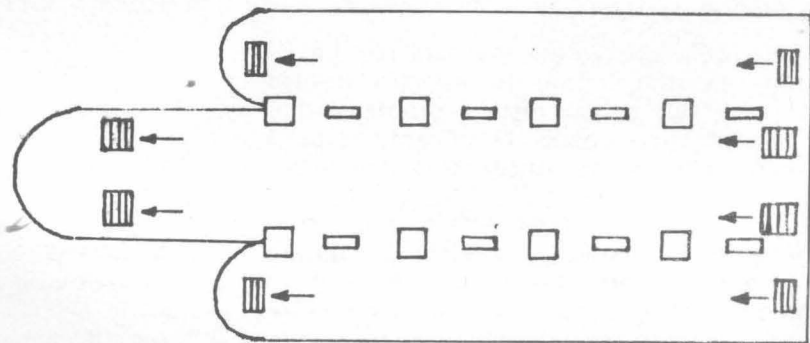
Fig. 10

Din punct de vedere tehnic, sistemul poate fi utilizat indiferent de volumul bisericii. În continuare vom prezenta câteva modalități de poziționare a fantelor de introducere a aerului cald, dependente de forma constructivă a bisericii (fig. 10).

atunci se adoptă sistemul de introducere și evacuare din fig. 10.

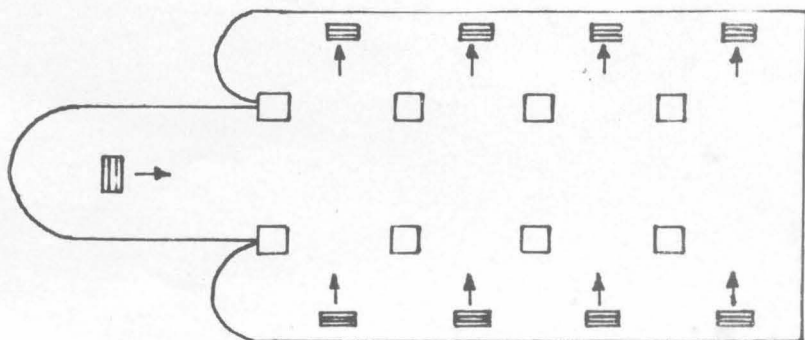
Fig. 11

atunci când deschiderea dintre nava centrală și navele laterale este mai mică de 50% din suprafața pereților despărțitori. Prin poziționarea fantelor de introducere și evacuare în fiecare navă se realizează o distribuție uniformă a temperaturii (fig. 11).

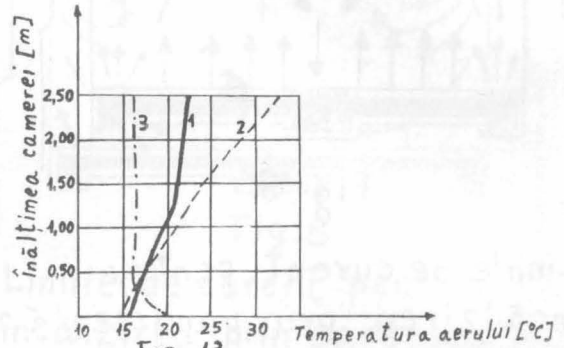
Fig. 13

Pentru a oferi o imagine cât mai completă asupra diferitelor sisteme de încălzire, s-a reprezentat într-o diagramă distribuția verticală a temperaturii aerului într-o cameră încălzită în diferite moduri (fig. 13) După câte se observă temperatura este aproximativ constantă pe verticala camerei pentru încălzirea prin pardoseală și crește pentru încălzirea cu corpuri statice și încălzirea cu aer cald, producându-se, în aceste ultime două cazuri, acumulări de aer în zona bolților.

1. încălzire cu corpuri statice 2. încălzire cu aer cald 3. încălzire prin pardoseală

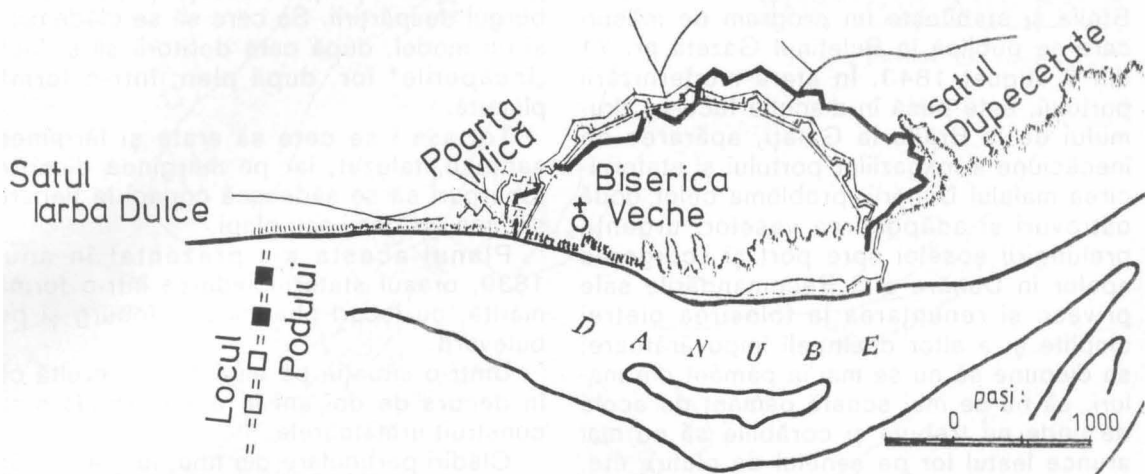
Perimetrul vechii cetăți a orașului Brăila, așa cum a fost el surprins de ridicările topografilor de la 1828, peste care s-au suprapus fortificațiile raialei turcești.

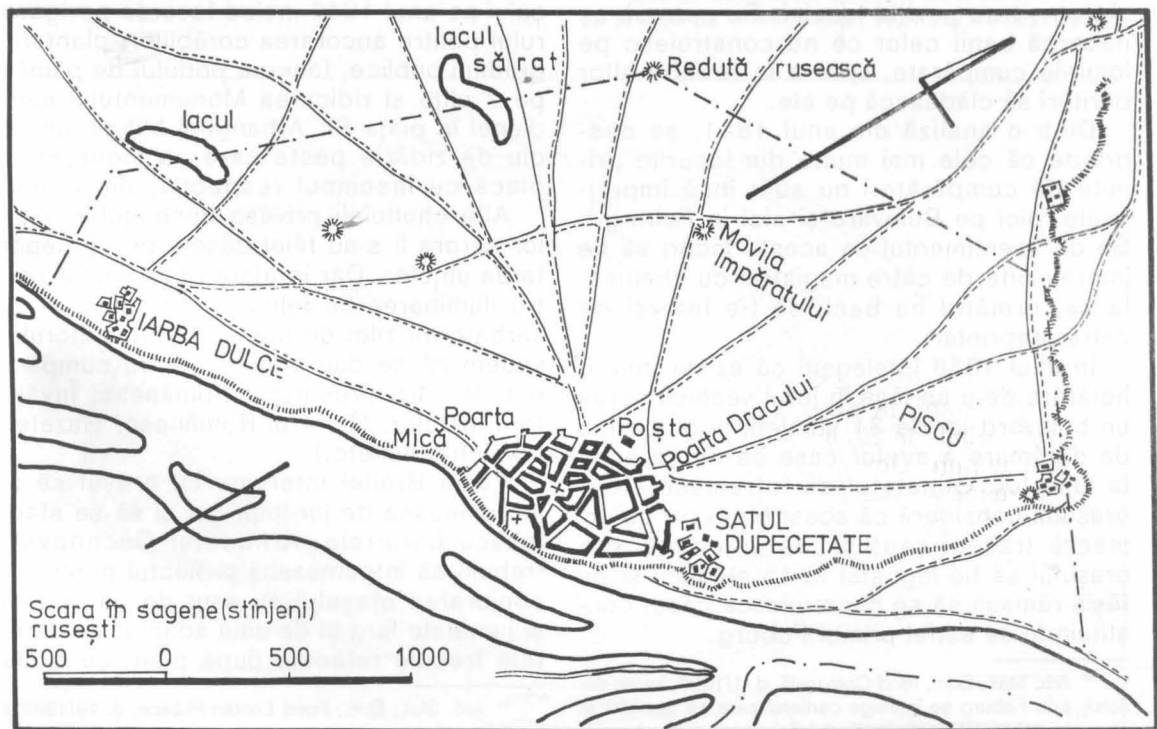
1. Orașul Brăila cu raionul său, detaliu din planul topografic ridicat de Moritz von Ott în anul 1831.

De remarcat aria orașului și rețeaua stradală identică cu cea din restul planurilor cunoscute; bogata rețea de drumuri, articulată la cele trei bariere ale orașului, marchează drumurile de legătură cu interiorul țării și drumurile locale, către locurile de cultură și pășuni.

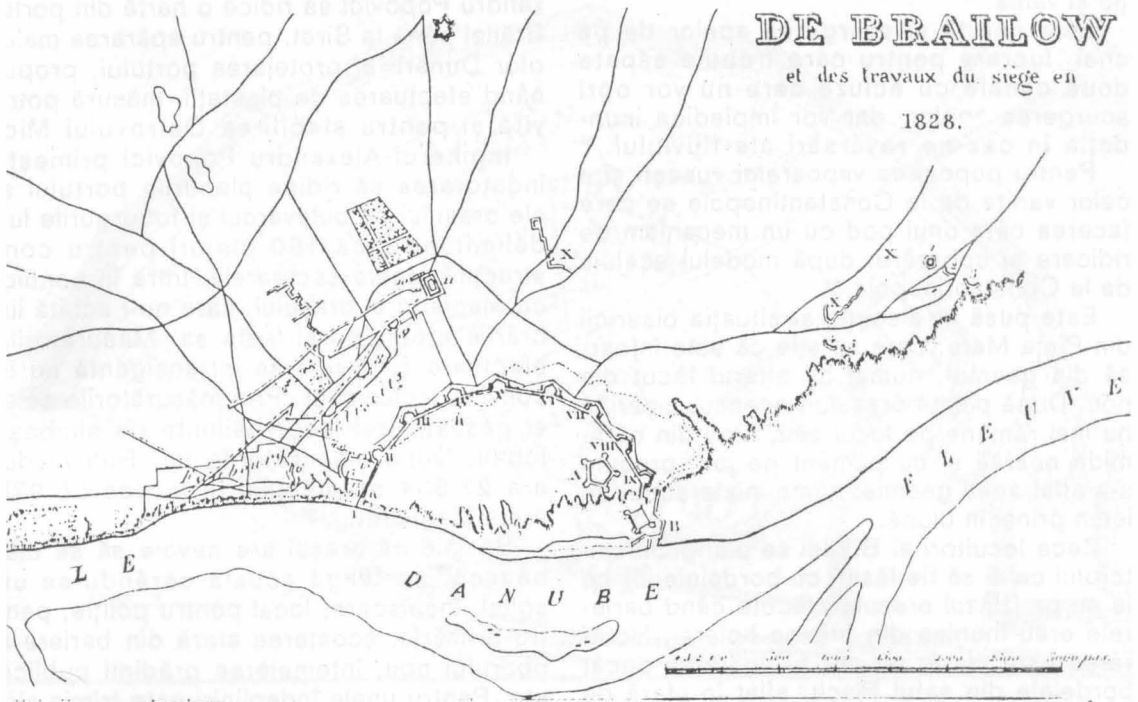
Planul Brăilei cu fortificațiile ei în timpul asediului de la 1828.

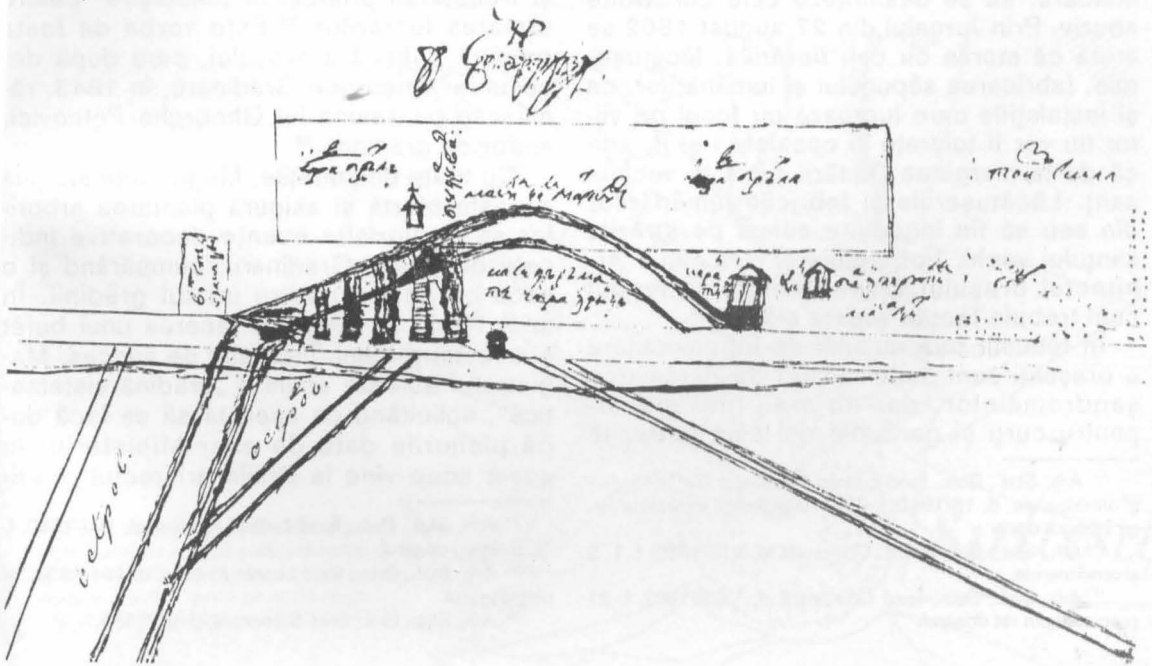
Șchiță de proiect pentru consolidarea malului Dunării la Brăila în dreptul „Bisericii Vechi”, semnată de Polcovnicul Nicolae Meșterul de Mori.

gust 1845 și pentru chibzuirea făcută în acest sens de maiorul Borroczin, Blarenberg își dă avizul cuvenit. Lucrarea se execută abia la jumătatea secolului, după un proiect la a cărui definitivarea își aduc contribuția, în sensul unei Înalte rezoluții Domnești, inginerii Borroczin, Balzzano, Alexandru Popovici, Thillaye, Cuchnovski, totul sintetizat într-un Program semnat de Anton Hefft și avizat de Petrache Poenaru din partea Comisiei Lucrărilor Sistemate.¹⁷

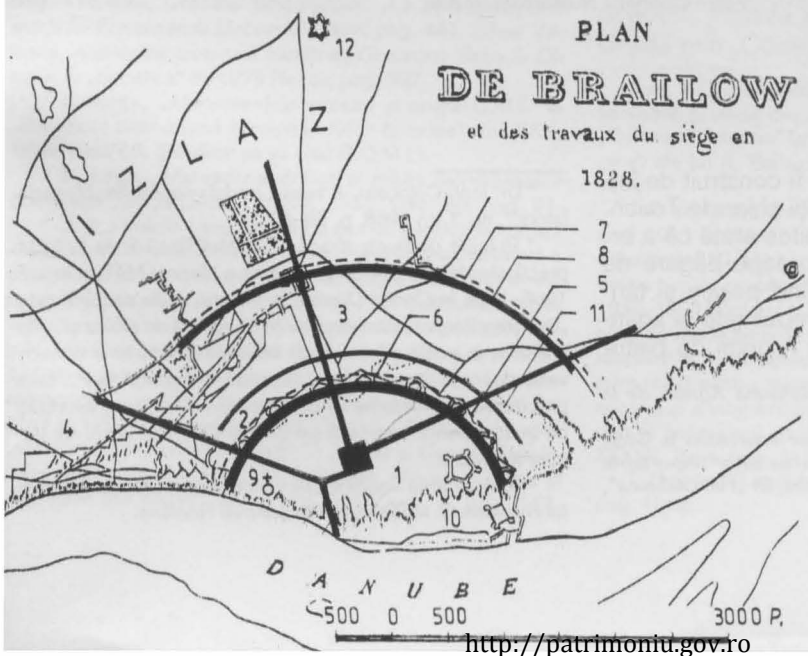
PLAN
DE BRAILOV
et des travaux du siege en
1828.
