BULETINUL

COMISIEI

MONUMENTELOR ISTORICE

București
1998

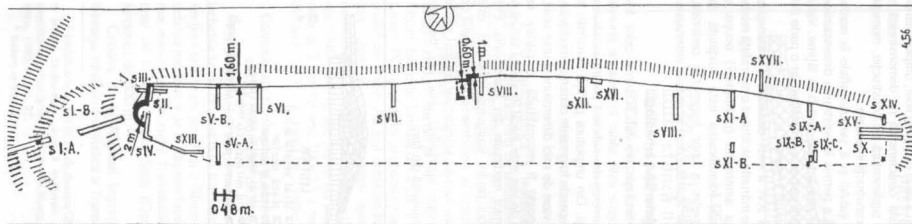
Planșa a II-a A – Planul cetății medievale de la Rășinari și amplasamentul secțiunii arheologice

Configurația terenului i-a determinat pe constructorii cetății să includă în structura sistemului de apărare trei elemente de fortificație în exteriorul zidului de incintă. Asupra lor ne-am concentrat atenția și eforturile în anul 1987 prin două secțiuni trasate pe direcția nord-est, sud-vest, în timp ce al treilea șanț trasat pe direcția nord-sud a surprins o parte a zidului de incintă și turnul de apărare (planșa a II-a, A).

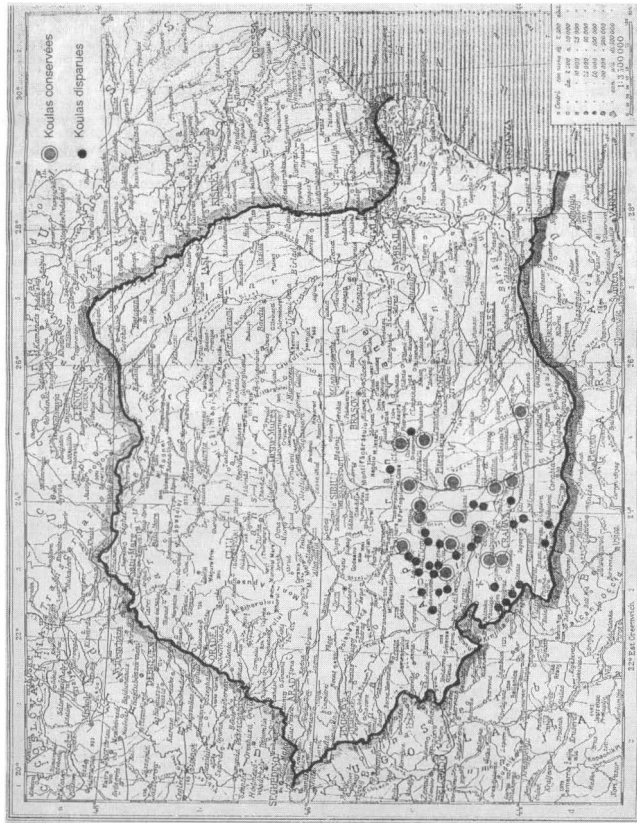
2. Harta reprezentând culele existente și dispărute

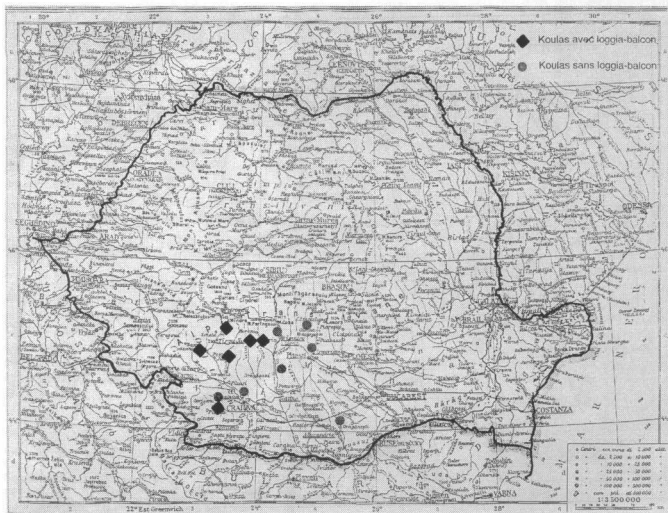
3. Harta reprezentând culele existente: ◆ cule cu foșor, ● cule fără logie – foșor

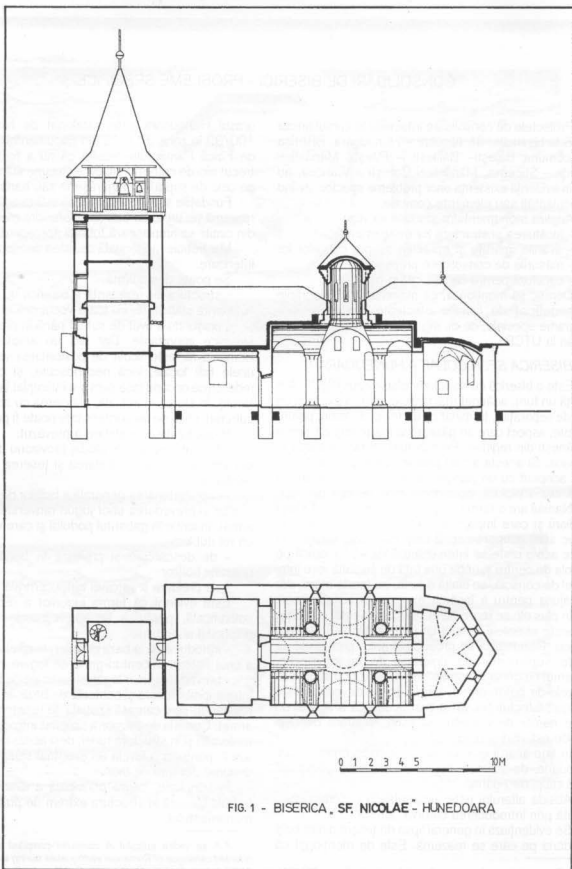
FIG. 1 - BISERICA „SF. NICOLAE” - HUNEDOARA

Este o biserică cu un volum relativ redus (fig.1). Are în față un turn, adăugat mai târziu (astfel că există și un rost de separație), terminat cu un foisor de lemn, pentru clopote, aspect care se găsește la foarte multe biserici românești din regiune. Pe sub turn se face intrarea în pronaos. Și acesta a fost probabil adăugat mai târziu, fiind acoperit cu un planșeu drept de lemn și având în orice caz o pictură, care diferă mult de cea din rest.

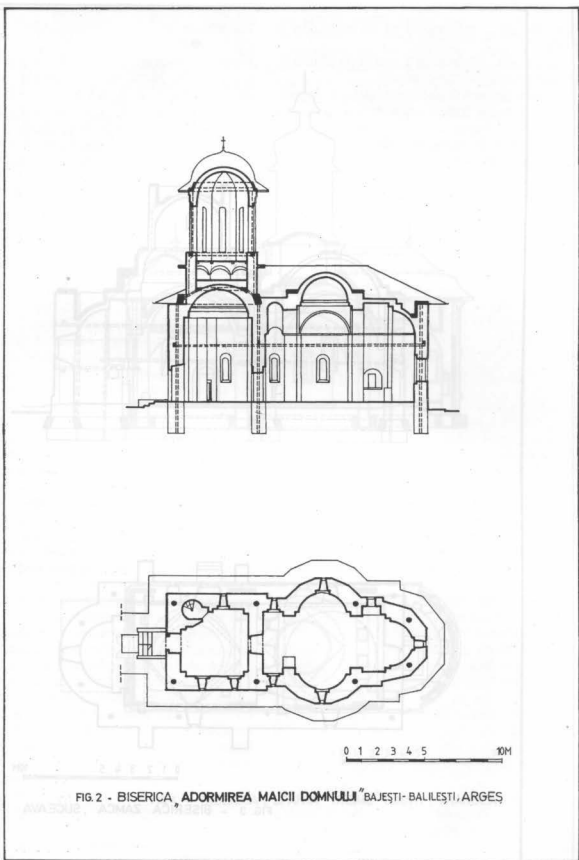
FIG. 2 - BISERICA „ADORMIREA MAICII DOMNULI” BAJEȘTI - BALILEȘTI, ARGES

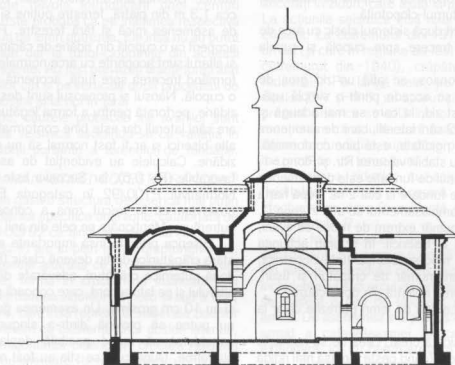
FIG. 4 - BISERICA „SFÂNTA TREIME”-COTEȘTI , VRANCEA
