# BULETINUL COMISIEI MONUMENTELOR ISTORICE

INSTITUTUL NATIONAL AL MONUMENTELOR ISTORICE

ANUL XVIII, NR. 1 - 2

2007

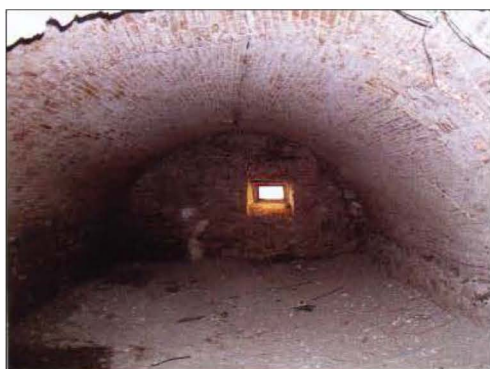
Fig. 4. Boltile compartimentului A al pivniței.

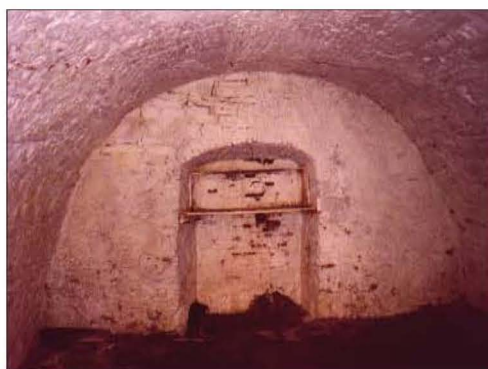
Fig. 5. Boltile compartimentului C al pivniței.

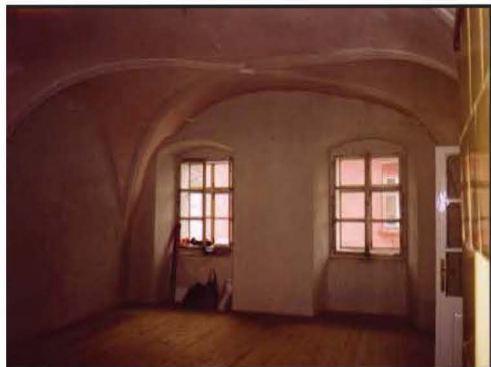
Fig. 6. Bolțile și ferestrele încăperii I.

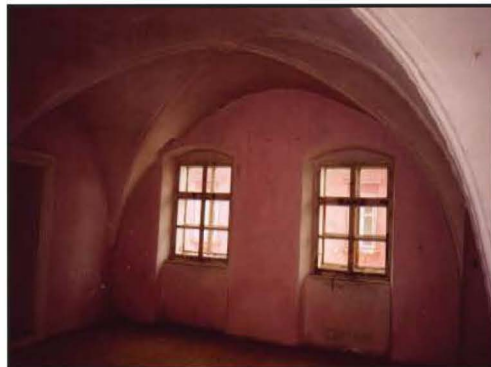
Fig. 7. Bolțile și ferestrele încăperii II

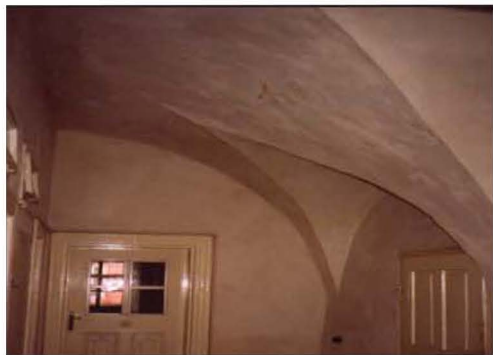
Fig. 8. Bolțile încăperii IV.

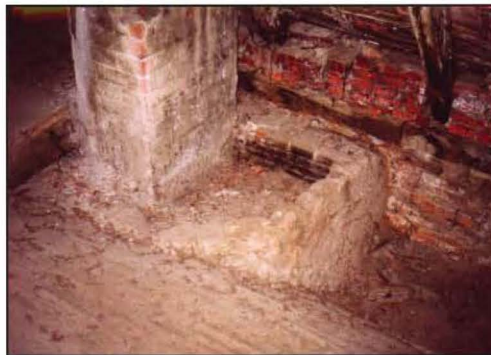
Fig. 9. Rest al coșului vetrei libere.

de tencuială gălbuie, ciocănită, alternează cu porțiuni din piatră, în amestec cu cărămidă, și mari porțiuni din cărămidă. Bolțile încăperilor I-IV sunt din cărămidă subțire. În pod, deasupra încăperii IV, este vizibil un rest al coșului unei vetre libere (Fig. 9).

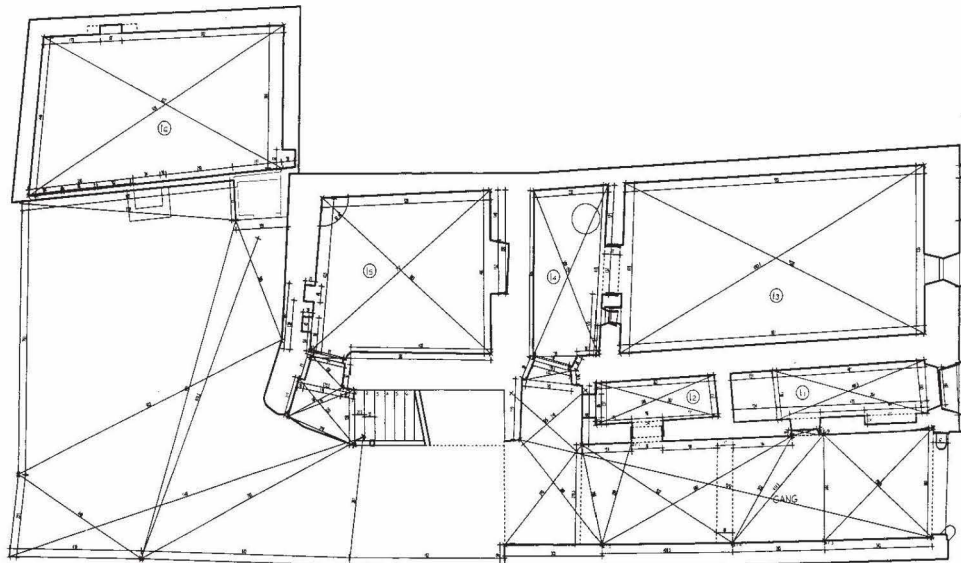
Fig. 13. Planul pivniței. Autor relevu arh. ing. Aurora Târșoagă.

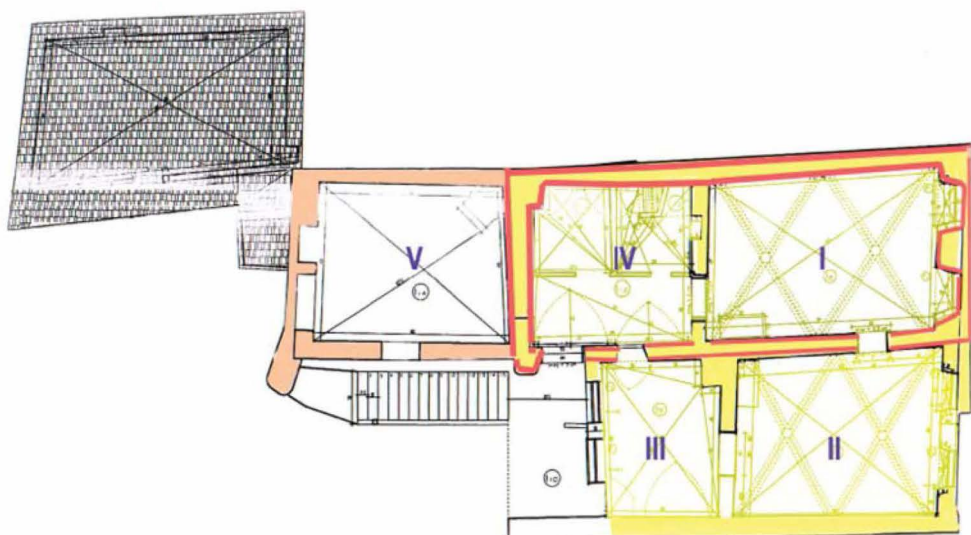
Fig. 14. Planul parterului. Autor relevu arh. ing. Aurora Târșoagă.

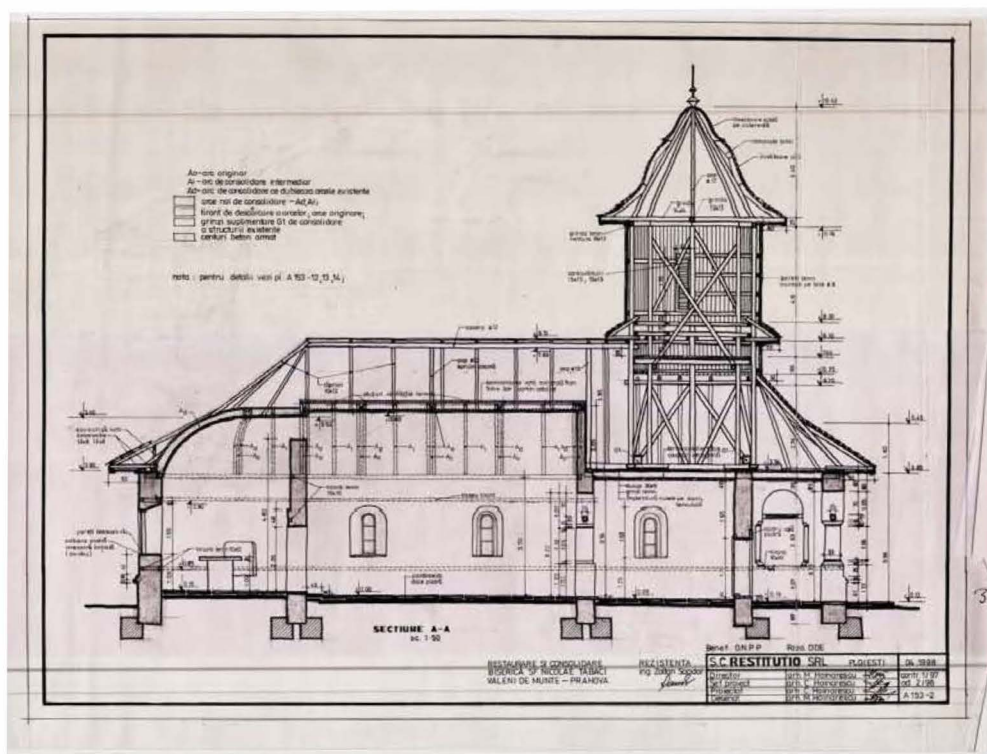
Biserica Sf. Nicolae. Secțiune longitudinală biserică

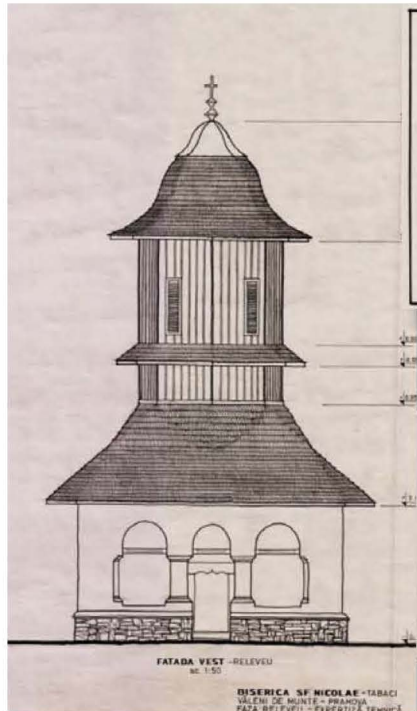
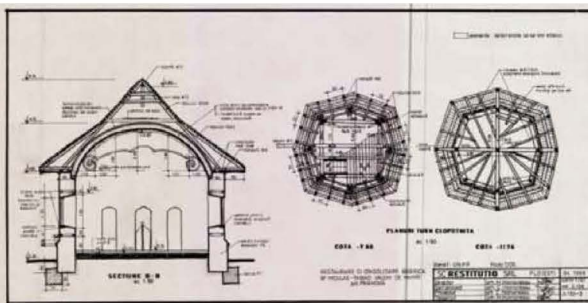
Biserica Sf. Nicolae 2006. Secțiune plan turn

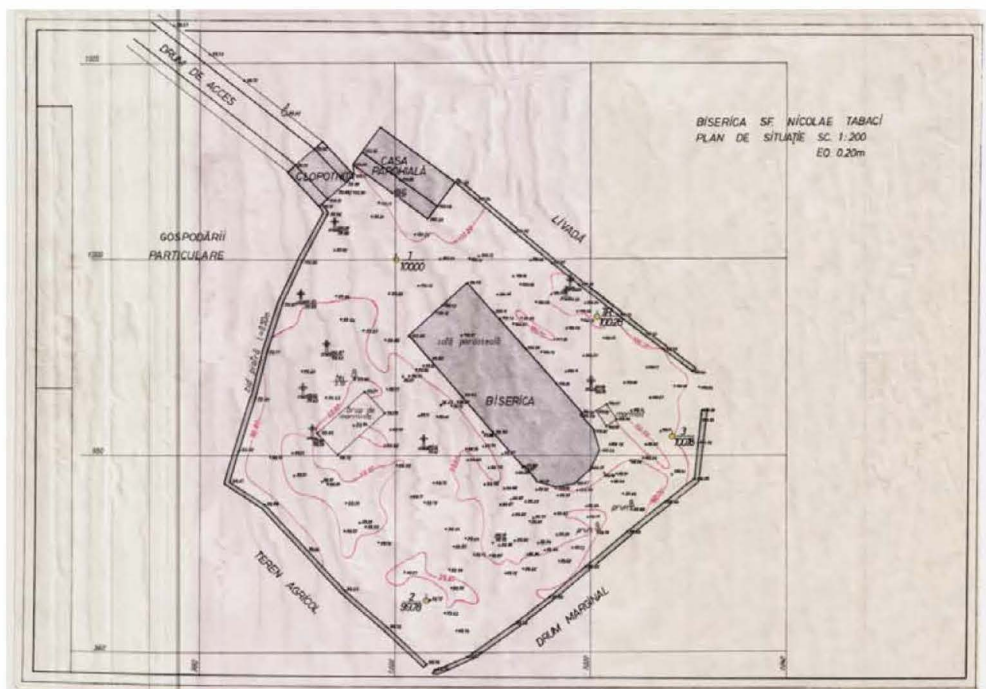
Biserica Sf. Nicolae. Plan situație

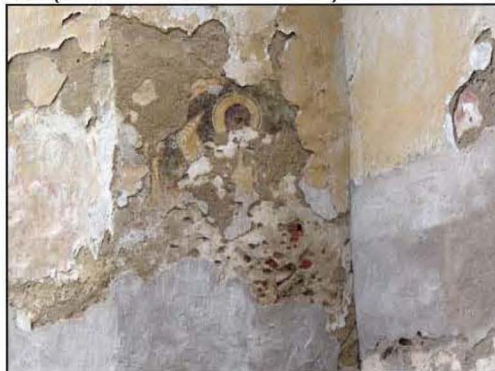
Fig. 7 Seaca - Mușetești. Detaliu parament

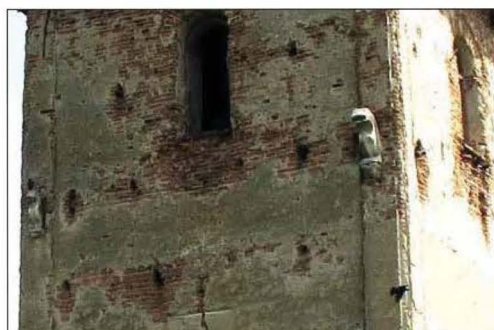
Fig. 24 Biserica Hotărani. Detaliu parament turn.

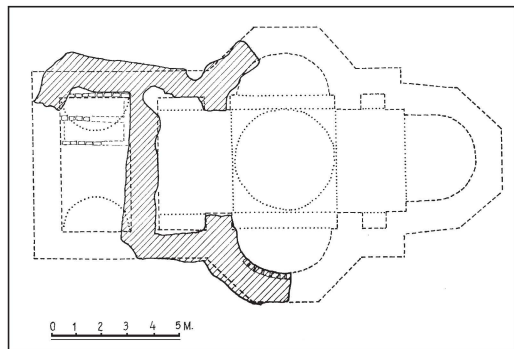
Fig. 4 Orașul de Floci. Planul bisericii nr. 2
